Požiaro-taktické cvičenie v Abraháme – 31.1.2015

DHZ Abrahám spolu s DHZ Šúrovce predkladá správu o požiaro-taktickom cvičení hasičov svojmu zriaďovateľovi v nasledovnom znení:

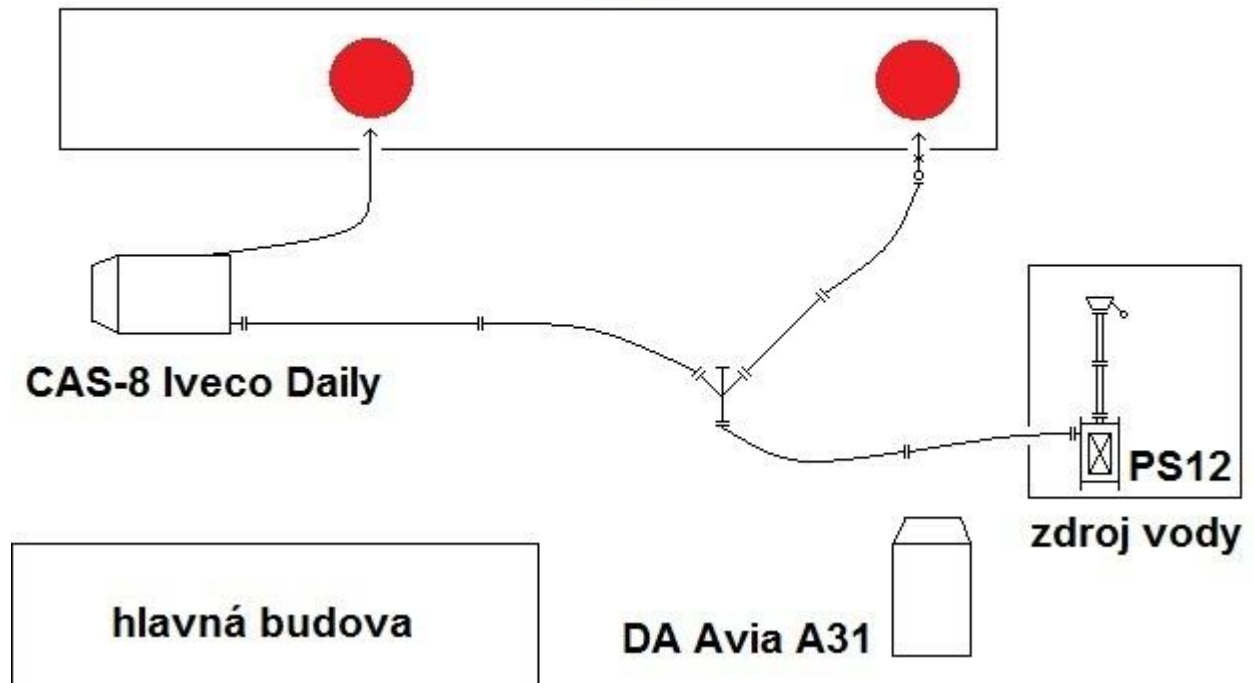
1.časť - náčres

zdroje požiaru

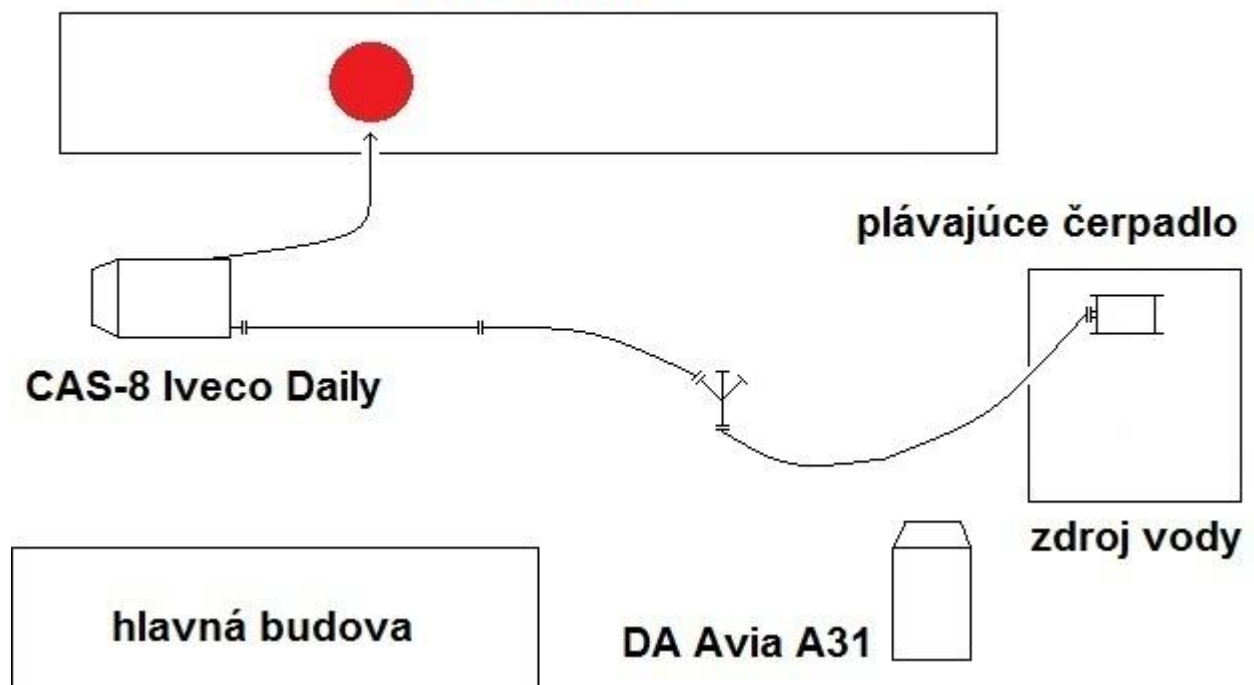
2.časť - náčres

zdroj požiaru
